NAZWA ZAMÓWIENIA, ADRES OBIEKTU BUDOWLANEGO:	PROJEKT ROZBIÓRKI BUDYNKU ŁAŻNI W ŁAZISKACH PRZY UL. WYRSKIEJ Dz. 3806/214		
NAZWA I ADRES ZAMAWIAJĄCEGO:	GŁÓWNY INSTYTUT GÓRNICTWA W KATOWICACH pl. Gwarków 1, 40-166 Katowice		
RODZAJ OPRACOWANIA:	PROJEKT ROZBIÓRKI Z BIOZ		
KLASYFIKACJA WG WSPÓLNEGO SŁOWNIKA ZAMÓWIEŃ (CPV)	Grupa: 45100000-8; Przygotowanie terenu pod budowę. Klasa: 45110000-1; Roboty w zakresie burzenia i rozbiórki obiektów budowlanych, roboty ziemne Kategoria: 45111000-8; Roboty w zakresie burzenia, roboty ziemne 45111100-9; Roboty w zakresie burzenia 45111220-6; Roboty w zakresie usuwania gruzu		
JEDNOSTKA PROJEKTUJĄCA:	JMK PROJEKT inż. Marcin Krawucki Ul. Pawła 17/12, 41-708 Ruda Śląska		
BRANŻA:	BUDOWLANA		
	imię i nazwisko:	nr uprawnień:	podpis:
PROJEKTANT:	mgr inż. Zdzisław Szewczyk	139/75/Kt	
OPRACOWAŁ:	inż. Marcin Krawucki		
TERMIN WYKONANIA: 02.2014 r.		TECZKA NR. /4

PROJEKT ROZBIÓRKI BUDYNKU ŁAŻNI PRZY UL. WYRSKIEJ W ŁAZISKACH

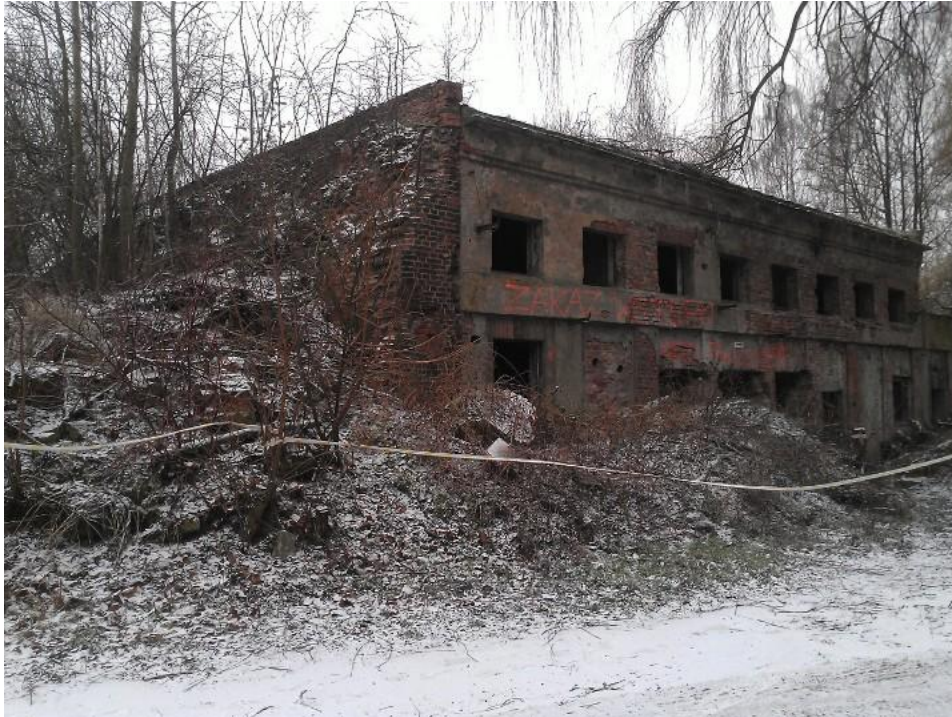
Fot. 1 Elewacja zachodnia z widoczną częścią muru zawalanej części budynku

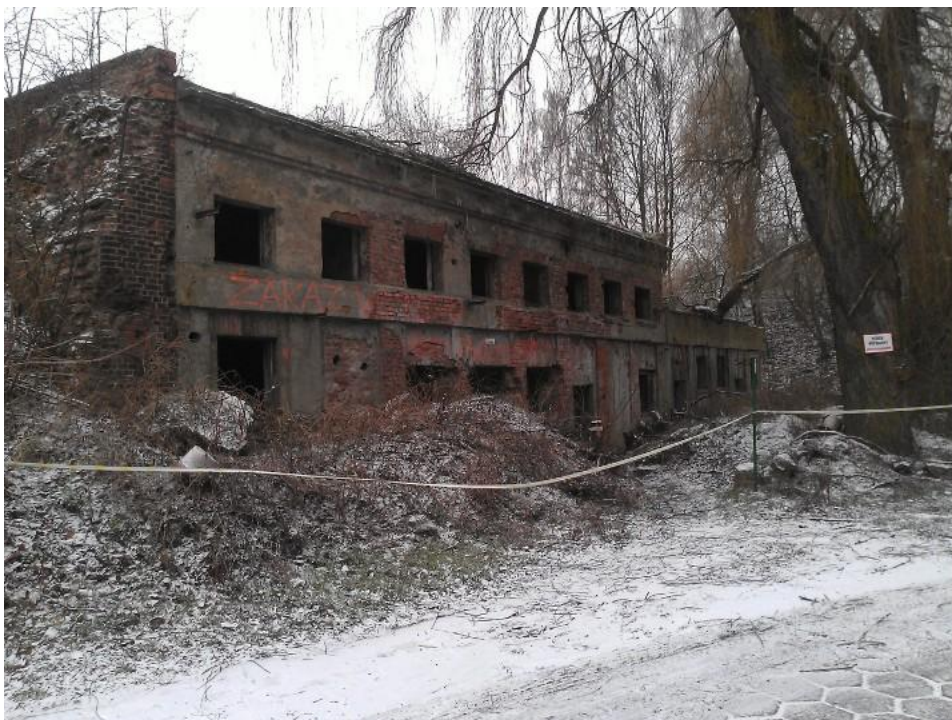
Fot. 2 Elewacja zachodnia - brak stolarki, uszkodzenia ścian zewnętrznych

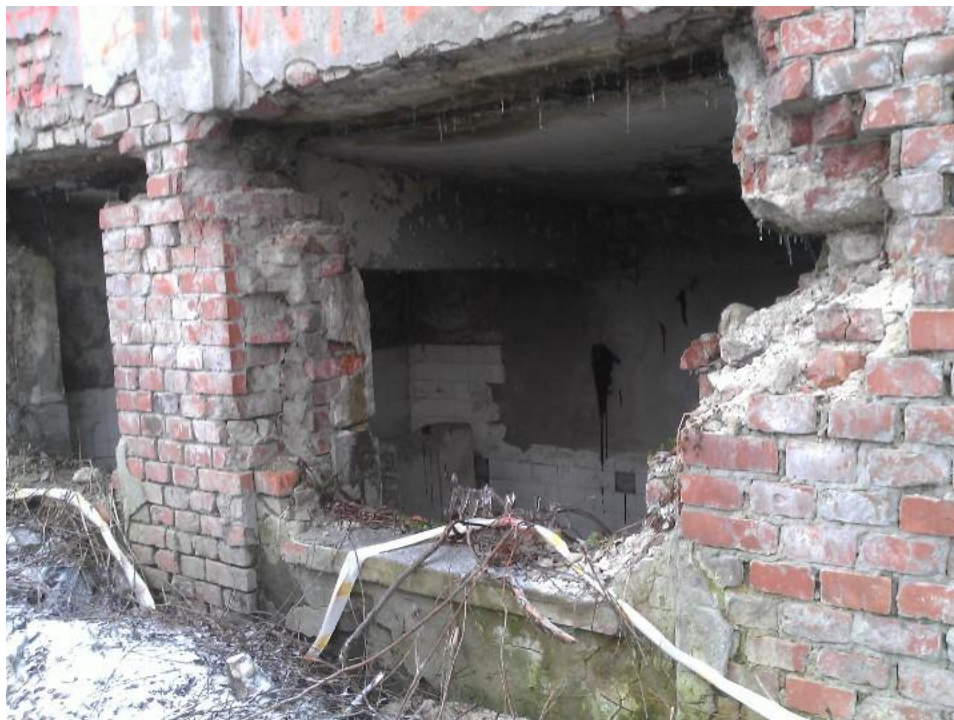
Fot. 3 Część ściany zewnętrznej zachodniej - uszkodzenia ściany, brak stolarki

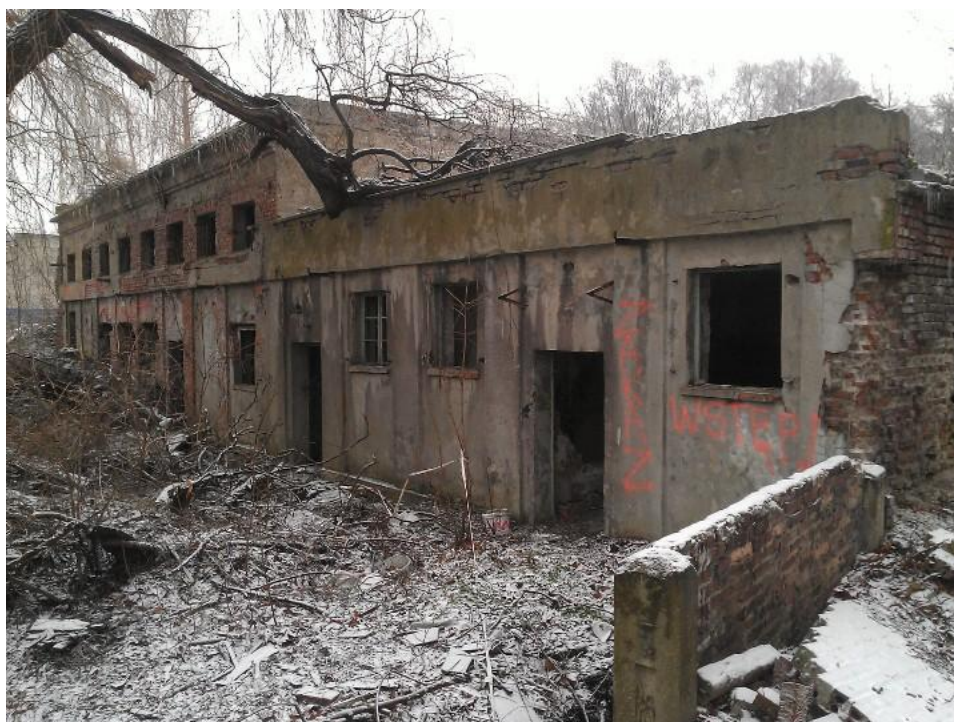
Fot. 4 Elewacja zachodnia - uszkodzenia ściany, brak stolarki, przewrócone drzewo na dach

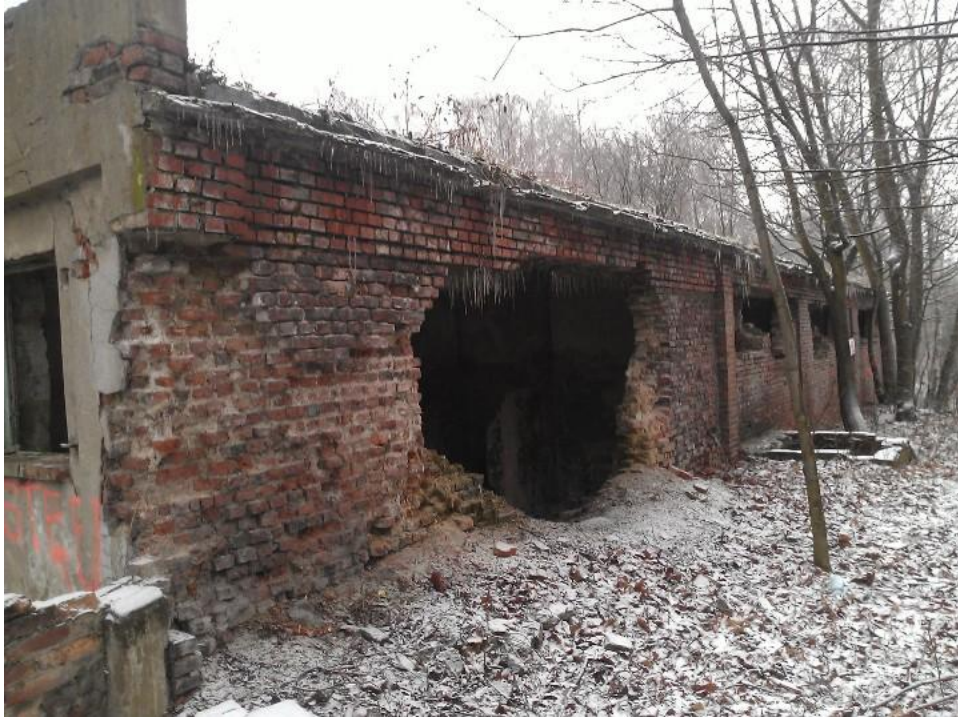
Fot. 5 Elewacja południowa - wielka wyrwa w ścianie zewnętrznej, pocieniona ściana zewnętrzna

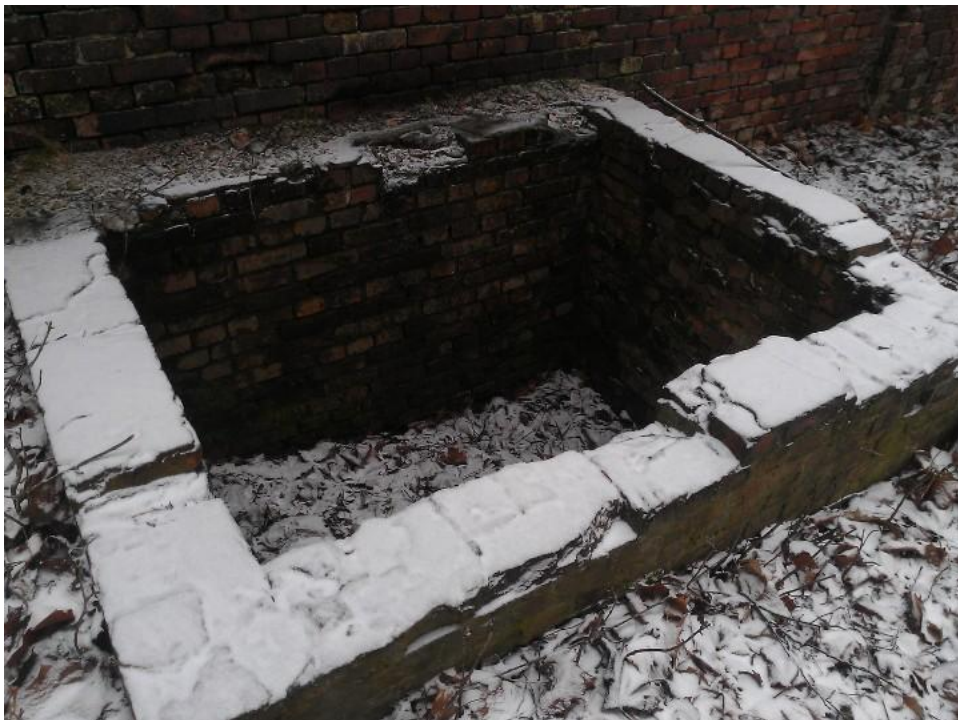
Fot. 6 Zasypany kanał przy ścianie południowej

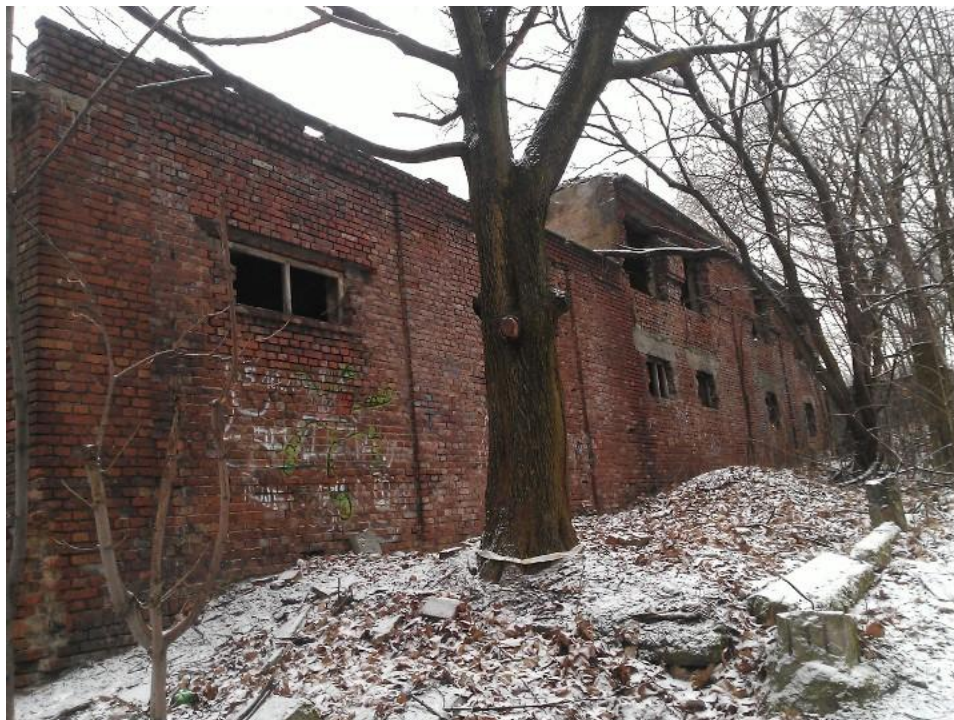
Fot. 7 Elewacja wschodnia - brak stolarki okiennej, uszkodzona ściana zewnętrzna

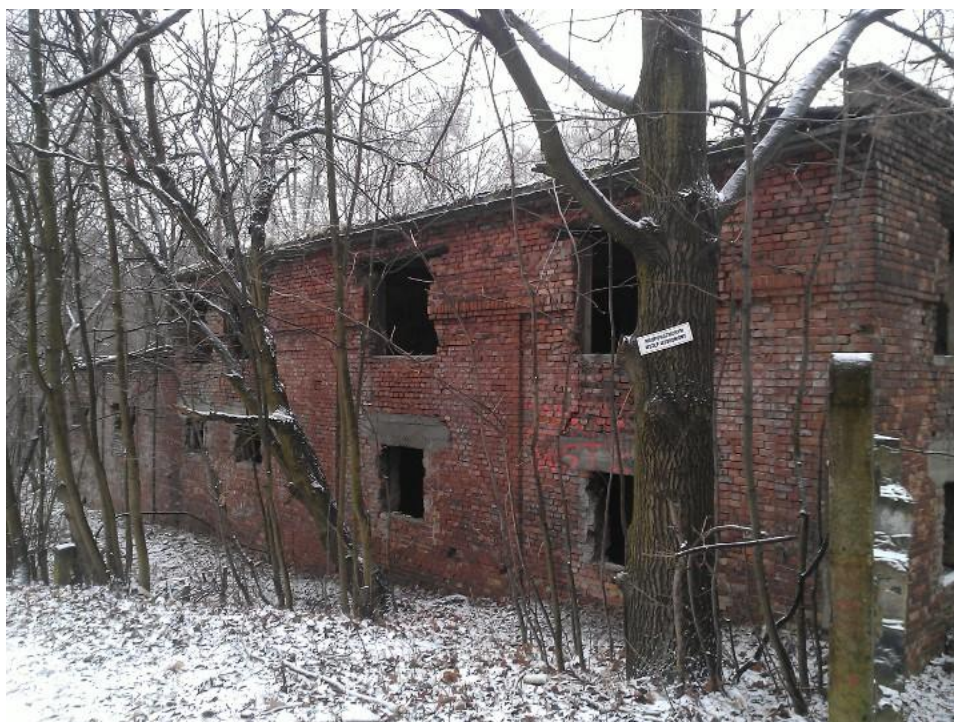
Fot. 8 Elewacja wschodnia - brak stolarki okiennej, uszkodzona ściana zewnętrzna

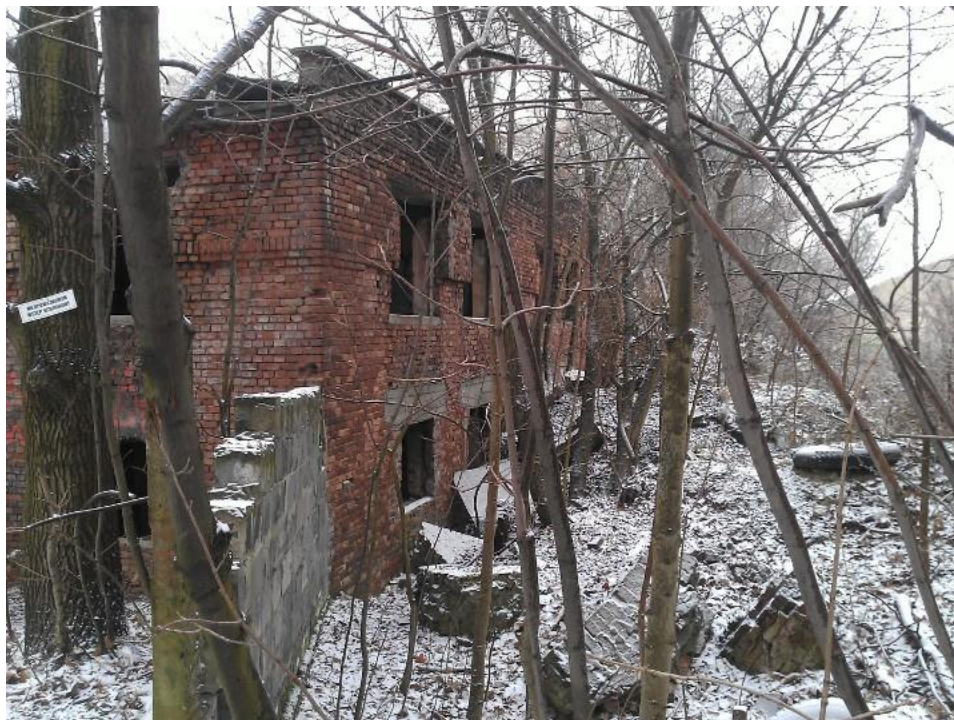
Fot. 9 Elewacja północna - brak stolarki okiennej, uszkodzona ściana zewnętrzna

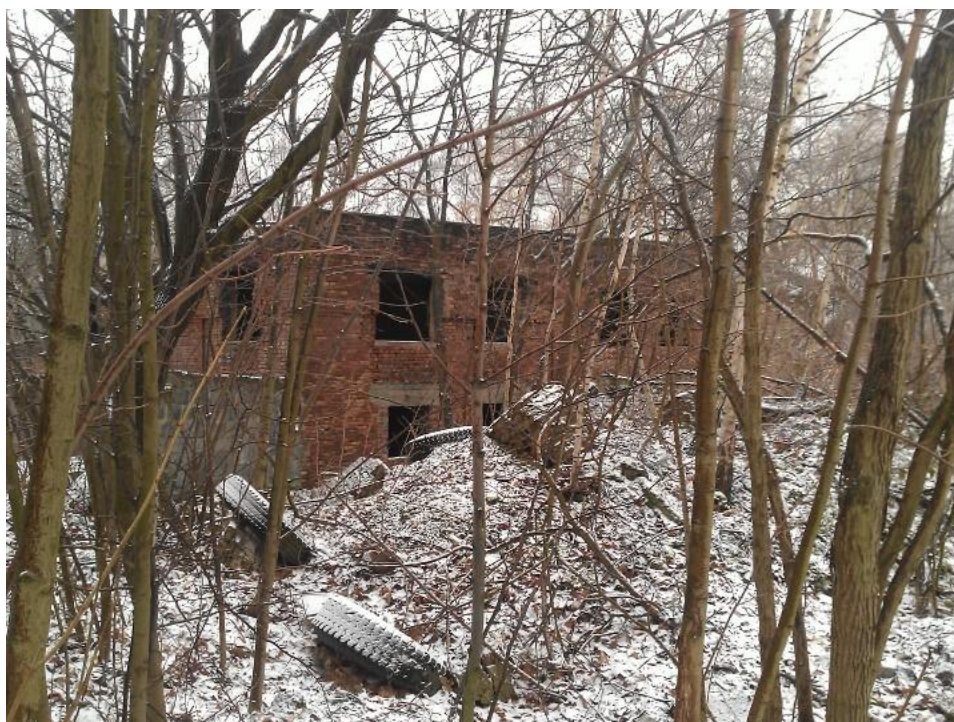
Fot. 10 Elewacja północna - brak stolarki okiennej, uszkodzona ściana zewnętrzna
